**RESIDENZA SANITARIA ASSISTENZIALE  
“L'ARCOBALENO”  
LOC. FREGIONAIA, S. MARIA A COLLE (LU)  
OPERE DI ADEGUAMENTO STATICO E SISMICO  
PROGETTO DEFINITIVO**

**RELAZIONE TECNICA**

Dicembre 2018

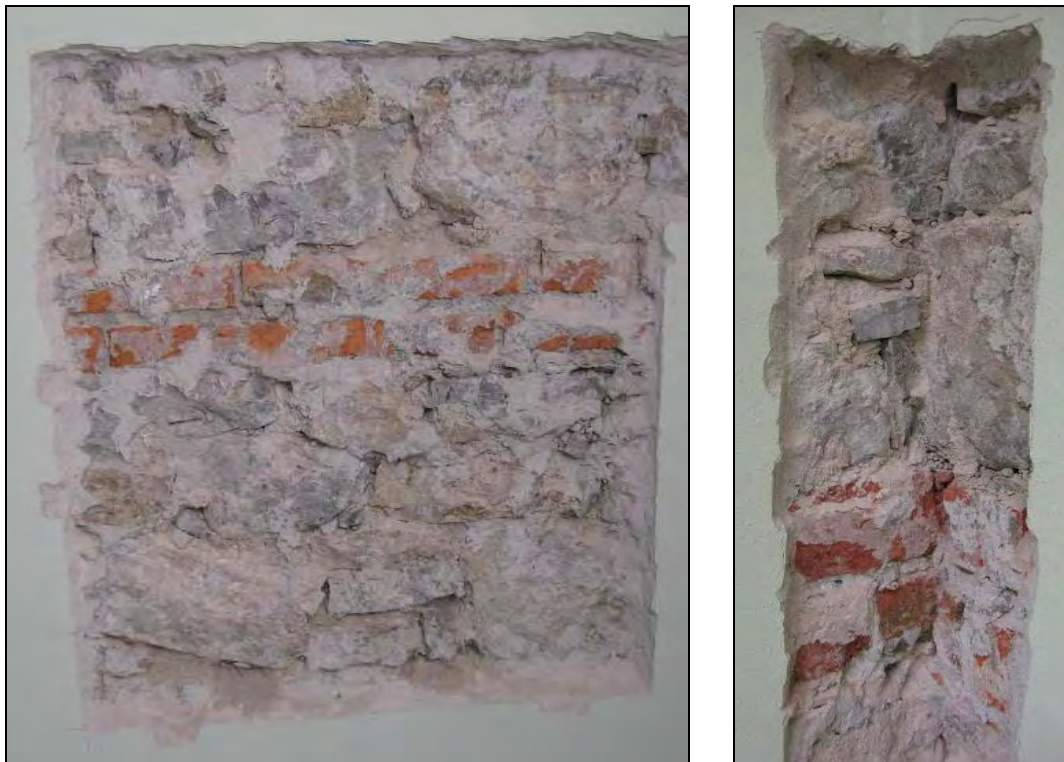
Gli ammorsamenti tra le mura originarie indagate sono risultati sempre presenti e ben realizzati.

Figura 15: saggi sulle mura originarie – tessitura (sinistra) e ammorsamento (destra).

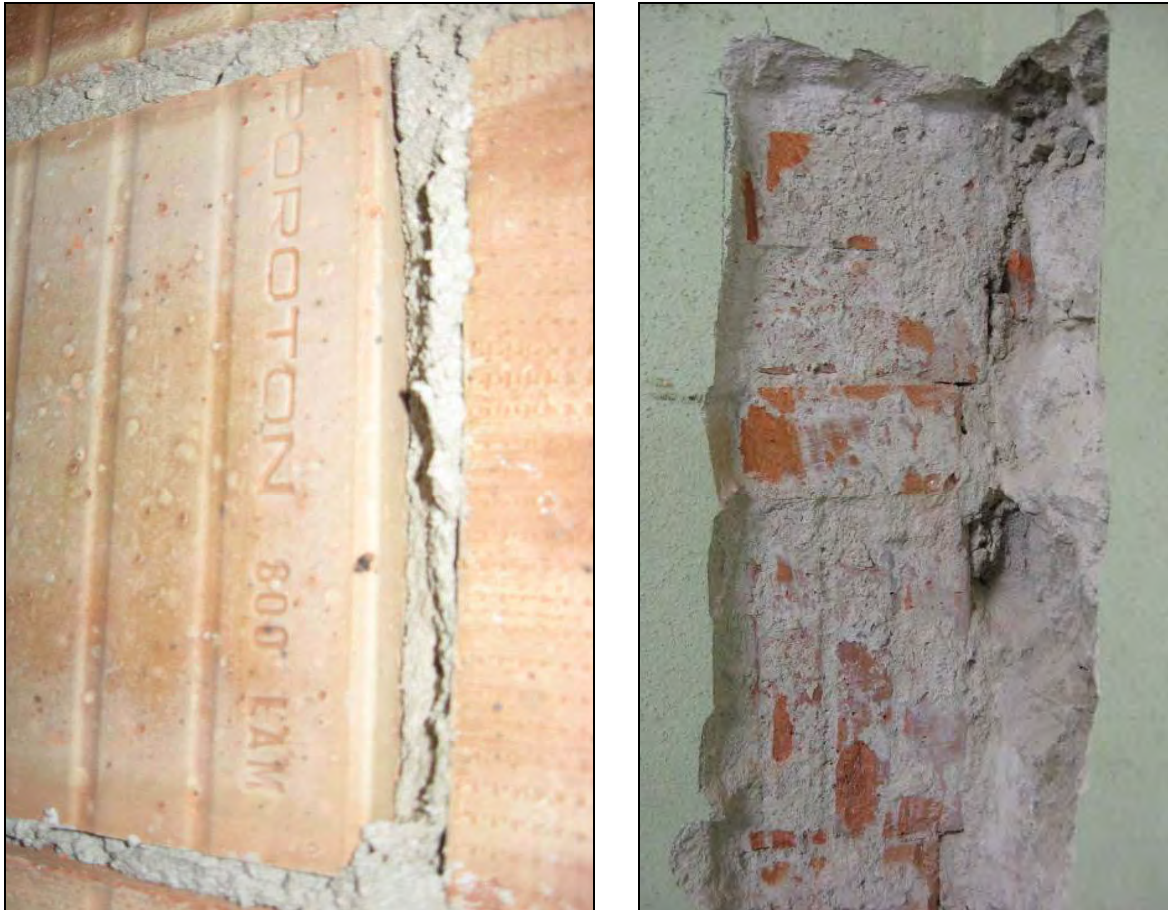
Le nuove murature in laterizio e quelle originarie in muratura non sono ammorsate tra loro.

Figura 16: murature in blocchi Poroton – dettaglio (sinistra) e mancanza di ammorsamento (destra)

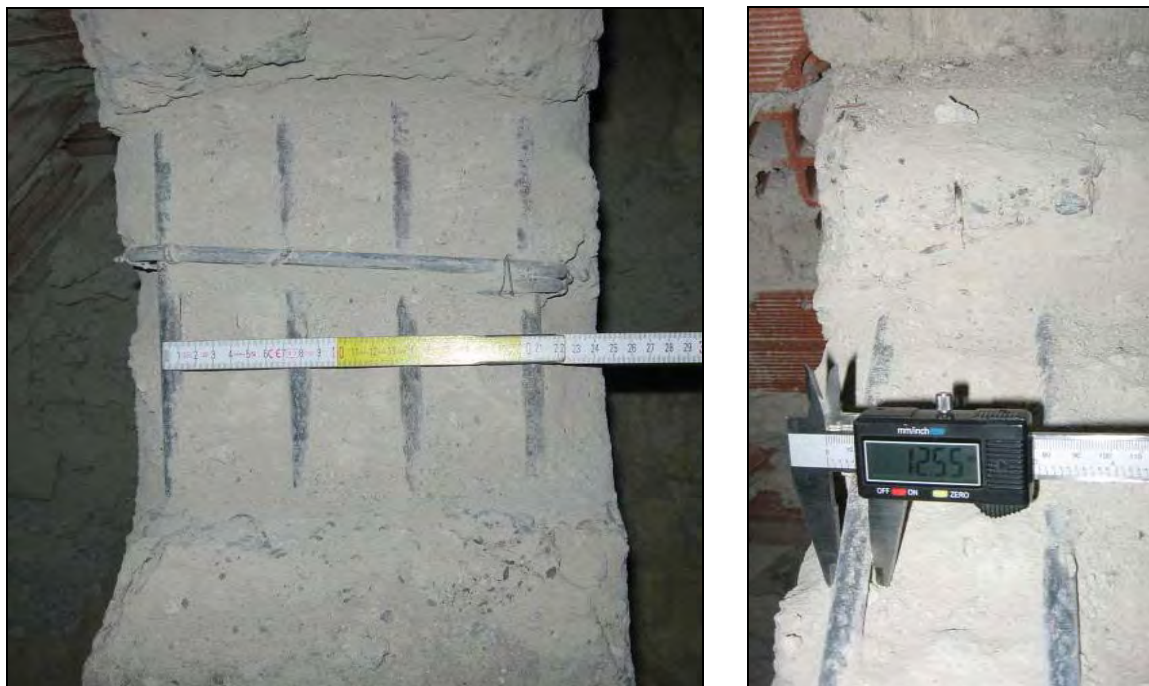
I pilastri hanno sezione quadrata di lato 30 cm; le armature sono costituite da barre longitudinali anch'esse lisce con diametro  $\phi 12$  e da staffe  $\phi 8$  al passo di 20 cm.

Le staffe non sono di tipo chiuso e non sono presenti infittimenti di esse nelle parti terminali dei pilastri, come invece richiesto in zona sismica.

Figura 17: saggio mediante rimozione del copriferro e rilievo delle armature in soffitta

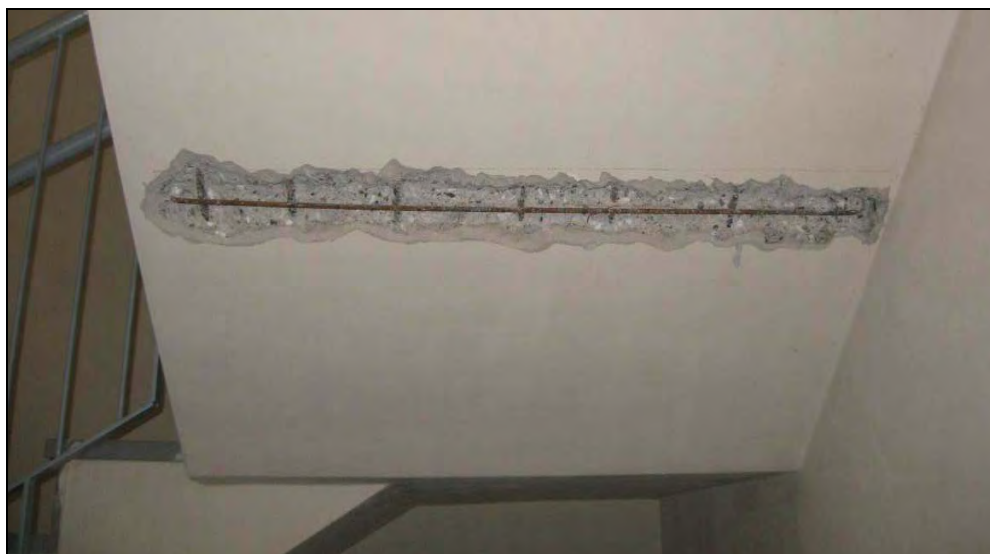
- le dimensioni delle sezioni e le caratteristiche delle armature rilevate hanno corrisposto a quanto indicato nelle tavole di progetto;
- le solette delle scale hanno barre di armatura longitudinale  $\Phi 16/15\text{cm}$  e staffe  $\Phi 8/20\text{cm}$ ;
- le travi a spessore dei nuovi solai sono armate longitudinalmente con  $3+3\Phi 16$  ed hanno staffe  $\Phi 8/15\text{cm}$ .

Figura 18: saggio sulle rampe delle scale mediante rimozione del copriferro

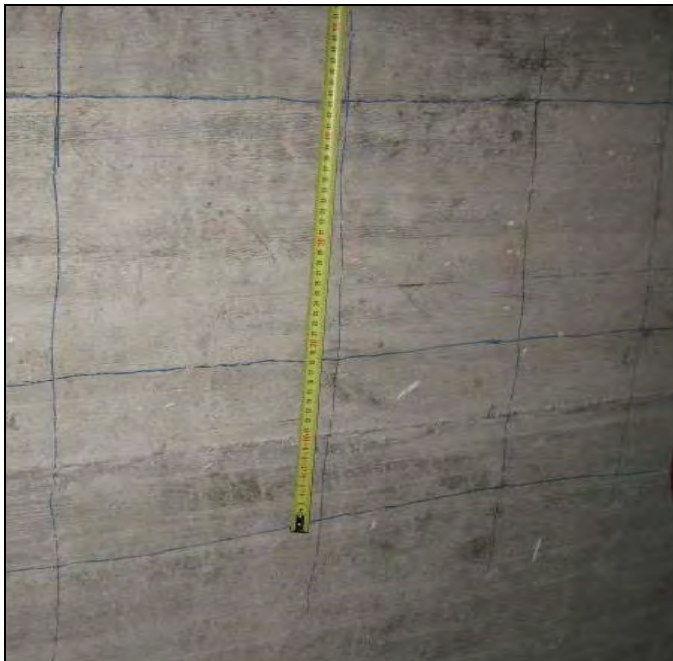
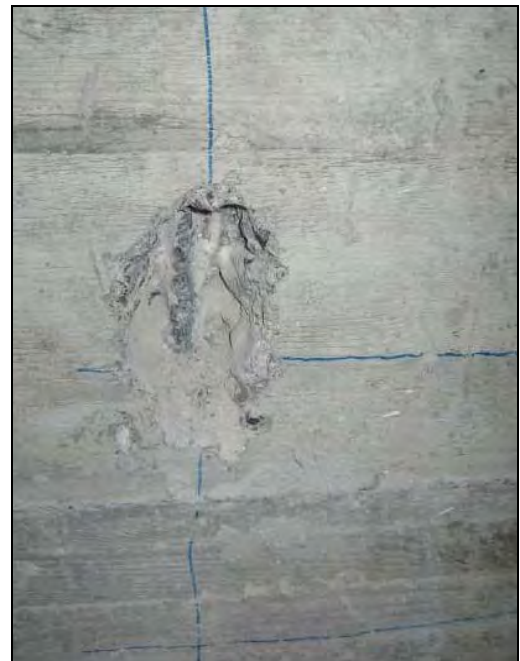
- le dimensioni delle sezioni e le caratteristiche delle armature rilevate hanno corrisposto a quanto indicato nelle tavole di progetto;
- le armature sono ad aderenza migliorata;
- le armature sono costituite da barre verticali  $\Phi 14/20\text{cm}$  e barre orizzontali  $\Phi 12/25\text{cm}$ ;

Figura 19: indagini e saggi sul nuovo muro di contenimento in c.a.

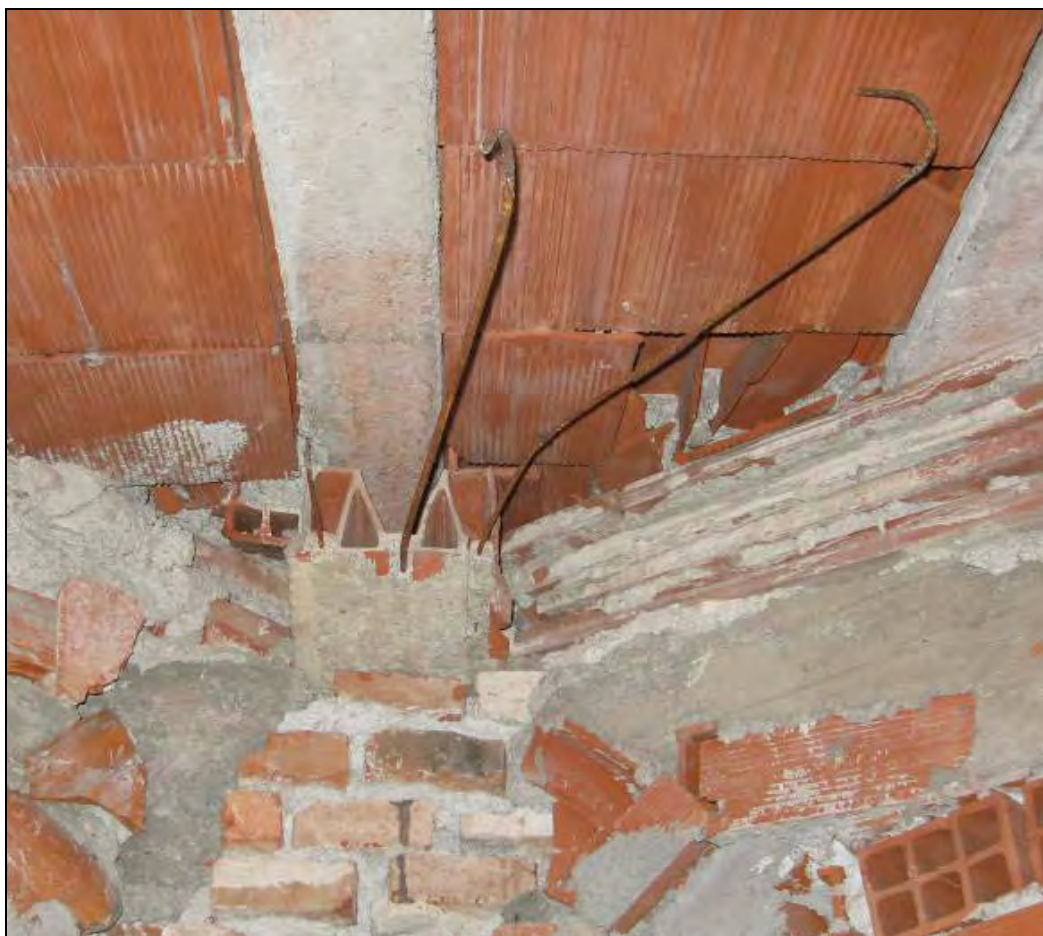
Figura 22: travetto tipo Sap in copertura con armature esposte

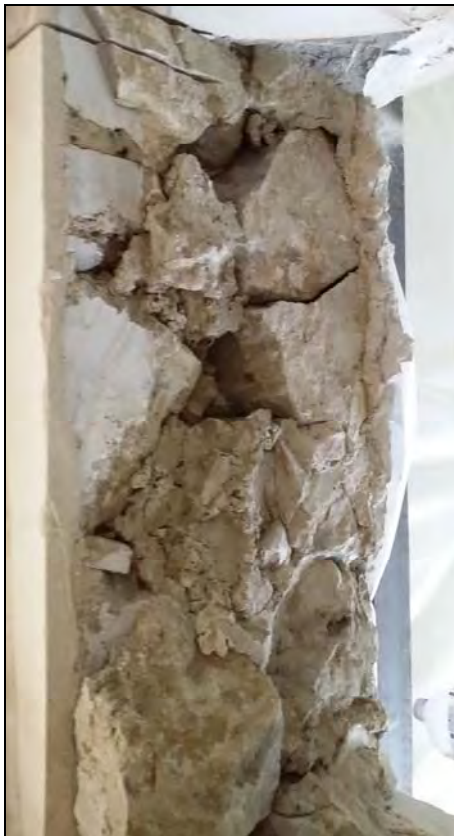
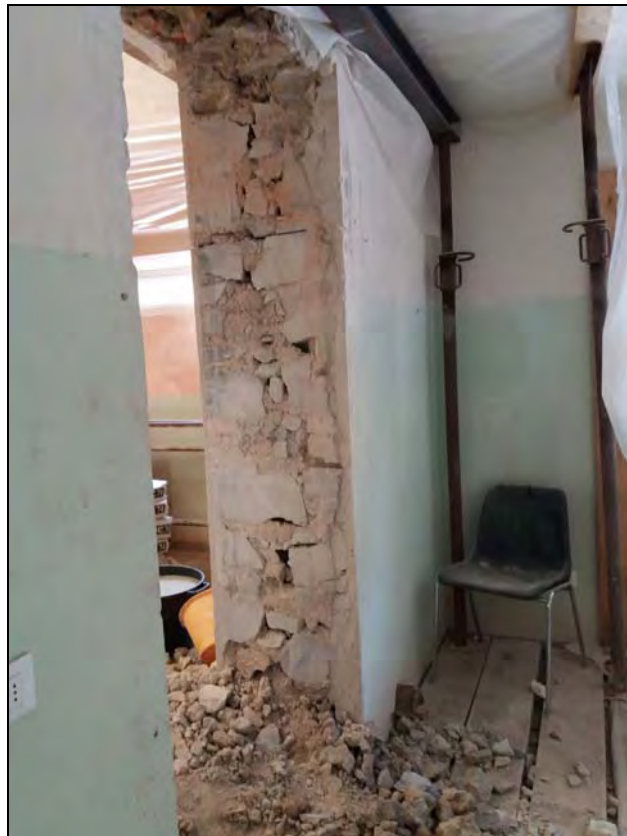
- 12) La muratura in pietrame ha manifestato modesti valori di resistenza a compressione media. Ciò da imputare anche alla qualità della tessitura che vede i maschi murari formati da due paramenti esterni debolmente collegati tra loro per l'assenza di efficaci diatoni e la presenza nel nucleo interno con significative cavità o riempimenti di malta (cfr. figure successive).

Figura 23: interno della muratura di pietrame

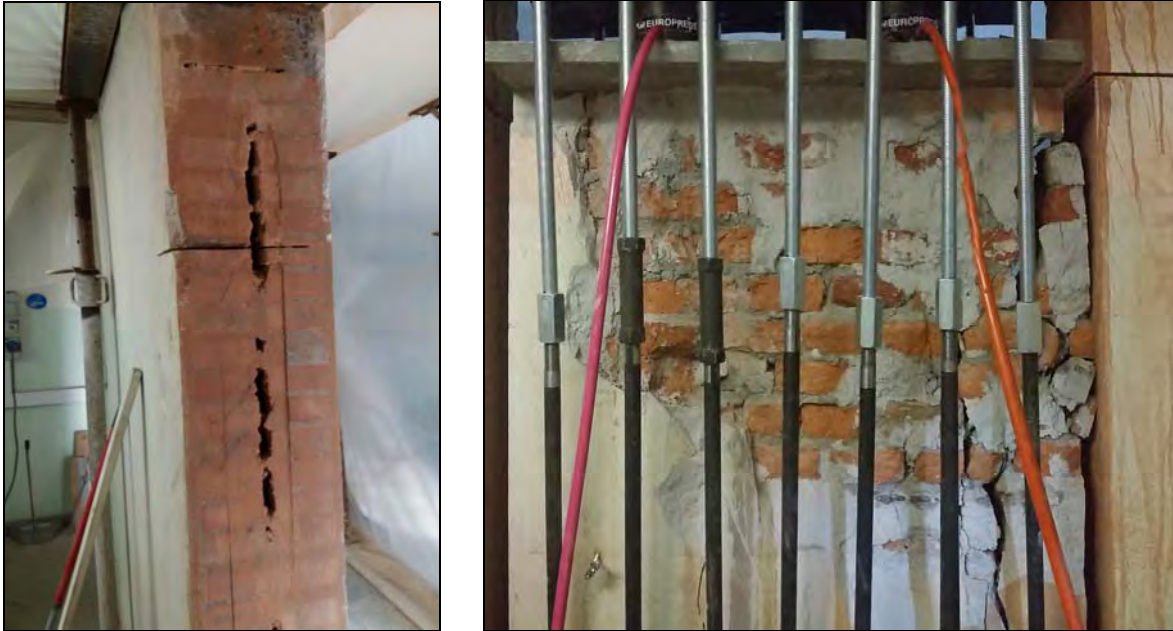
- 13) Anche la muratura di mattoni pieni non manifesta le resistenze tipiche della sua tipologia a causa della carenza nel numero di diatoni interni (cfr. figure successive).

Figura 24: interno della muratura di mattoni pieni e esito delle prove di rottura

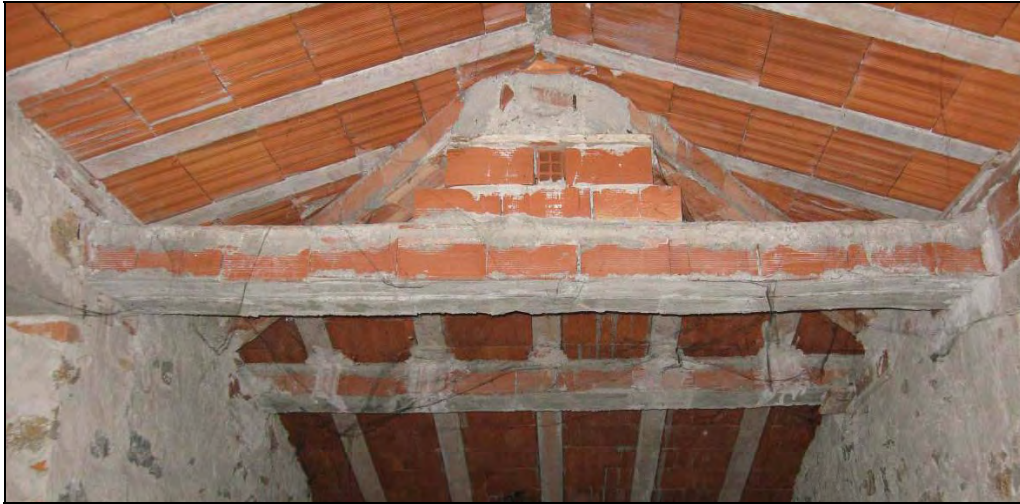
- 17) In copertura sono presenti delle soluzioni costruttive non propriamente ortodosse, come quella rappresentata nella seguente figura.

Figura 26: vista di una soluzione costruttiva non molto ortodossa adottata in copertura

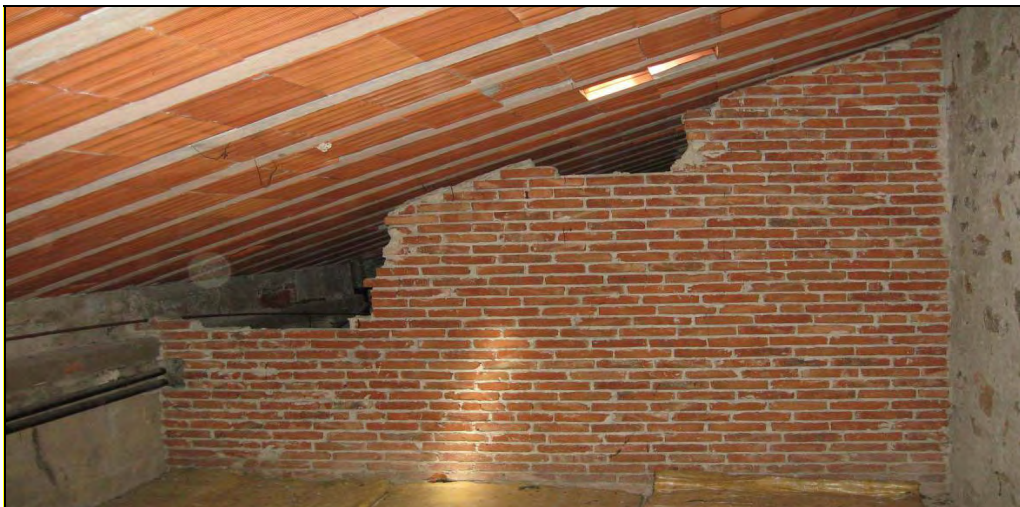
- 18) Alcune pareti in muratura del piano soffitta, non essendo vincolate al solaio di copertura, sono soggette a ribaltamento fuori piano (figura seguente).

Figura 27: parete in muratura del piano soffitta non a contatto con il solaio di copertura
