**RESIDENZA SANITARIA ASSISTENZIALE  
“L'ARCOBALENO”  
LOC. FREGIONAIA, S. MARIA A COLLE (LU)  
OPERE DI ADEGUAMENTO STATICO E SISMICO  
PROGETTO DEFINITIVO**

**RELAZIONE TECNICA**

Dicembre 2018

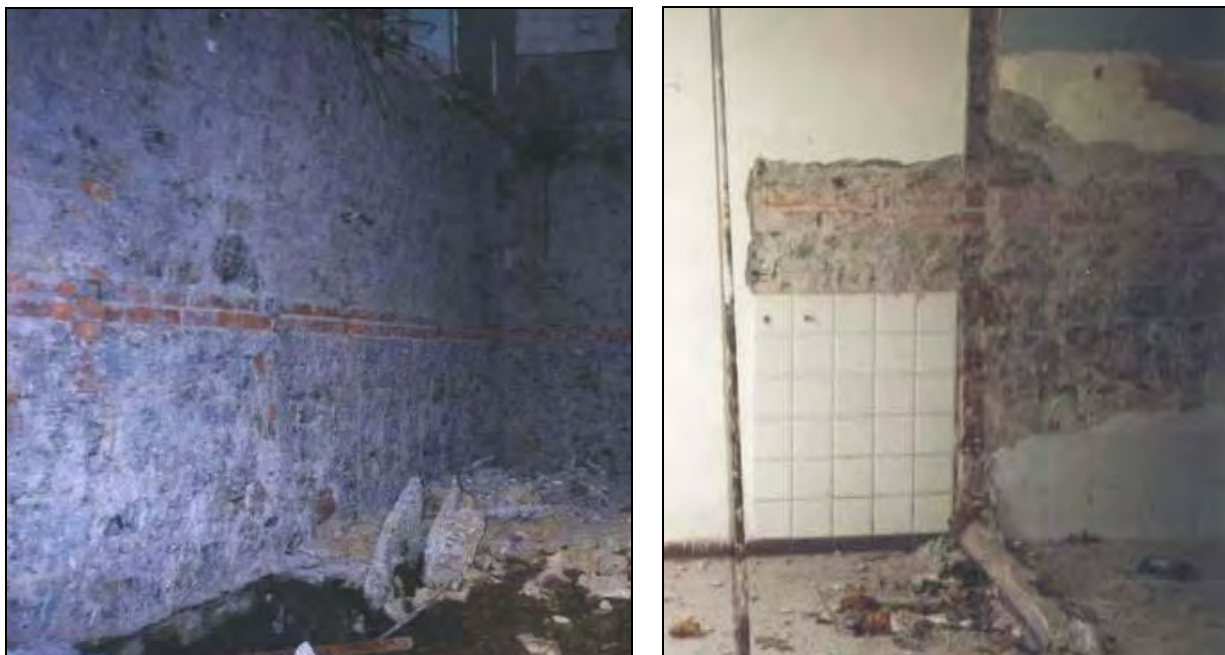
Figura 8: vista della tessitura della muratura originaria<sup>1</sup>

- muratura originaria in pietrame grossolanamente squadrato e ben organizzato, con ricorsi di mattoni estesi a tutto lo spessore del muro e malta di discreta qualità; gli spessori sono pari a 60, 50 e 40 cm per quanto riguarda le murature perimetrali, rispettivamente di Piano Seminterrato, Piano Terra e Piano Primo. Lo spessore delle murature interne è sempre pari a 40 cm (Figura 8).

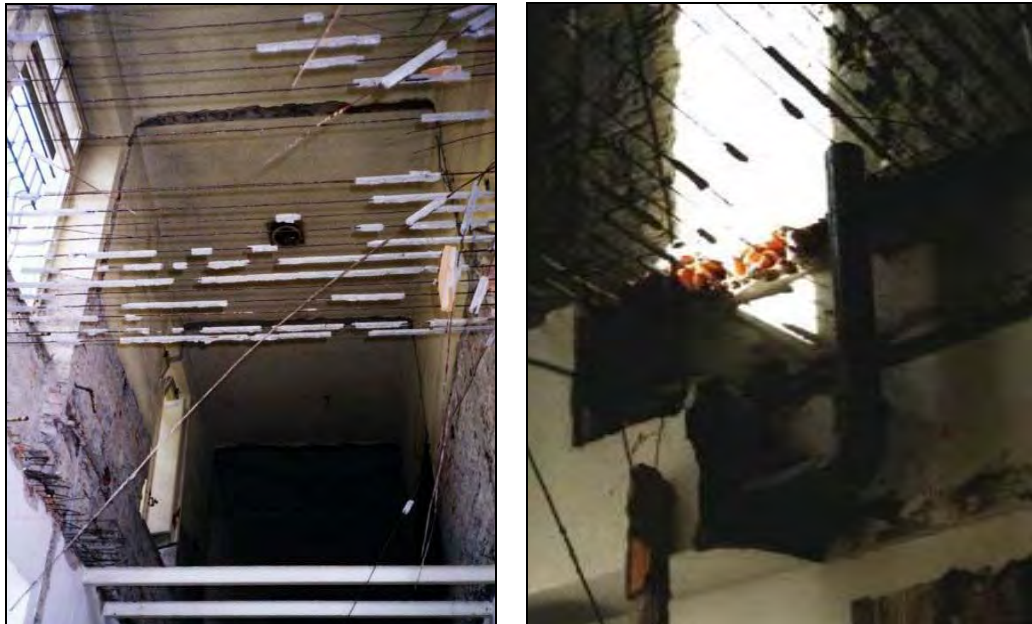
Figura 9: vista delle armature (sinistra) e della sezione (destra) del solaio originario Tipo 3<sup>2</sup>

- solai tipo Stimip A della RDB, gettato in opera con travetti ad interasse 70 cm ed alti 38+4 cm (solaio originario tipo 1) e 26+4 cm (solaio originario tipo 2); tali solai sono presenti ai piani primo e soffitta e coprono luci tra 5 e 7 metri.
- solaio originario “Tipo 3” costituito da travetti in laterizio accostati apparentemente di tipo SAP di altezza 12cm, di produzione RDB (Figura 9); tali solai sono presenti ai piani primo e soffitta e coprono luci tra 1.85 e 5 metri.

- solaio originario tipo 3 di Piano Primo, costituito da pannelli Bisap della RDB accostati (Figura 9), di altezza 12 cm e dotato di soletta di ripartizione spessa 4 cm con rete elettrosaldata  $\phi 6/20 \times 20$  cm; le armature sono costituite da barre longitudinali ordinarie con diametri  $\phi 5$  e  $\phi 10$ ;

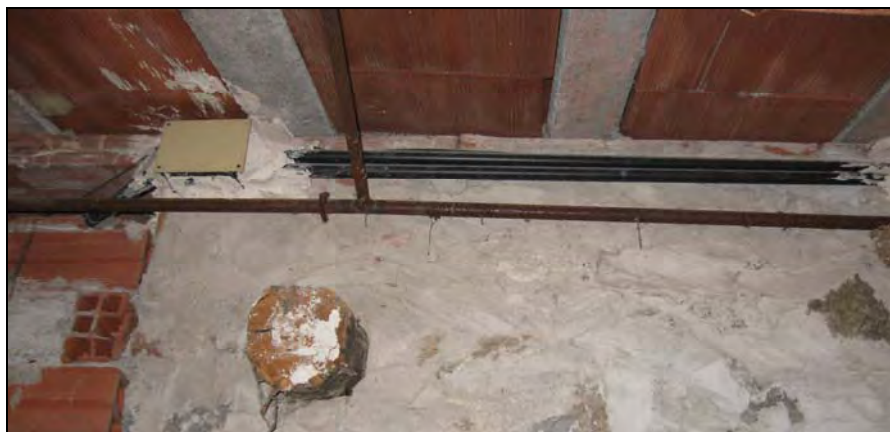
- 14) I maschi murari di spina hanno spessori ridotti, generalmente pari a 40 cm, mentre lo spessore e la qualità dei tramezzi non portanti non appare carente.
- 15) Le murature non direttamente caricate dai solai presentano alcune situazioni di criticità per cinematismi di collasso fuori piano
- 16) La copertura originaria aveva una struttura portante di tipo ligneo; nel tempo essa è stata rimossa e sostituita con l'attuale copertura in latero-cemento, posta ad una quota più elevata di circa 30 cm rispetto a quella originaria. Ciò ha comportato, quasi sicuramente, un incremento dell'azione sismica dovuto al prevalere dell'aumento di quota e del probabile aumento di massa rispetto alla variazione del periodo proprio.

Figura 25: il moncone di una delle travi lignee della copertura originaria e il solaio di copertura attuale

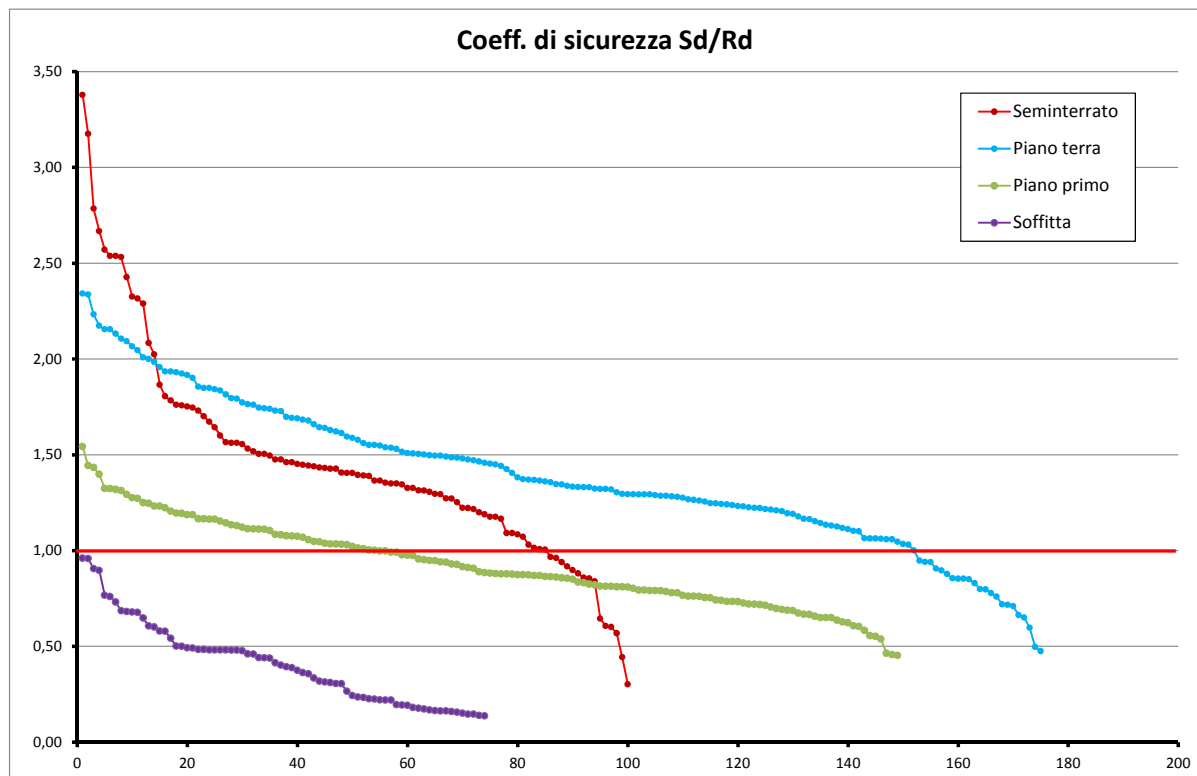
Le indagini in sito e le preliminari verifiche di vulnerabilità mostrano che le murature e le fondazioni non sono verificate sia allo Stato Limite ultimo quanto allo Stato Limite di Esercizio. Tale situazione è attualmente diffusa sia in termini di numero di maschi coinvolti sia in termini di sviluppo lineare (Figura 28, Figura 29).

Le principali cause di criticità sono da individuare, per le pareti murarie, nella modesta resistenza a compressione riscontrata in sito ( $f_m = 10 \text{ kg/cm}^2$ ) e nel limitato spessore delle murature e, per le fondazioni, nella modesta portanza riscontrata.

Si riporta un grafico contenente il coefficiente di sicurezza di ciascun maschio murario, suddivisi per piano, per lo Stato Limite Ultimo (verifica statica). A valori maggiori di 1 corrispondono maschi murari non verificati.

Figura 28: coeff. di sicurezza statico SLU ( $\leq 1 \rightarrow$  verifica superata). In ascisse il n. di elementi.

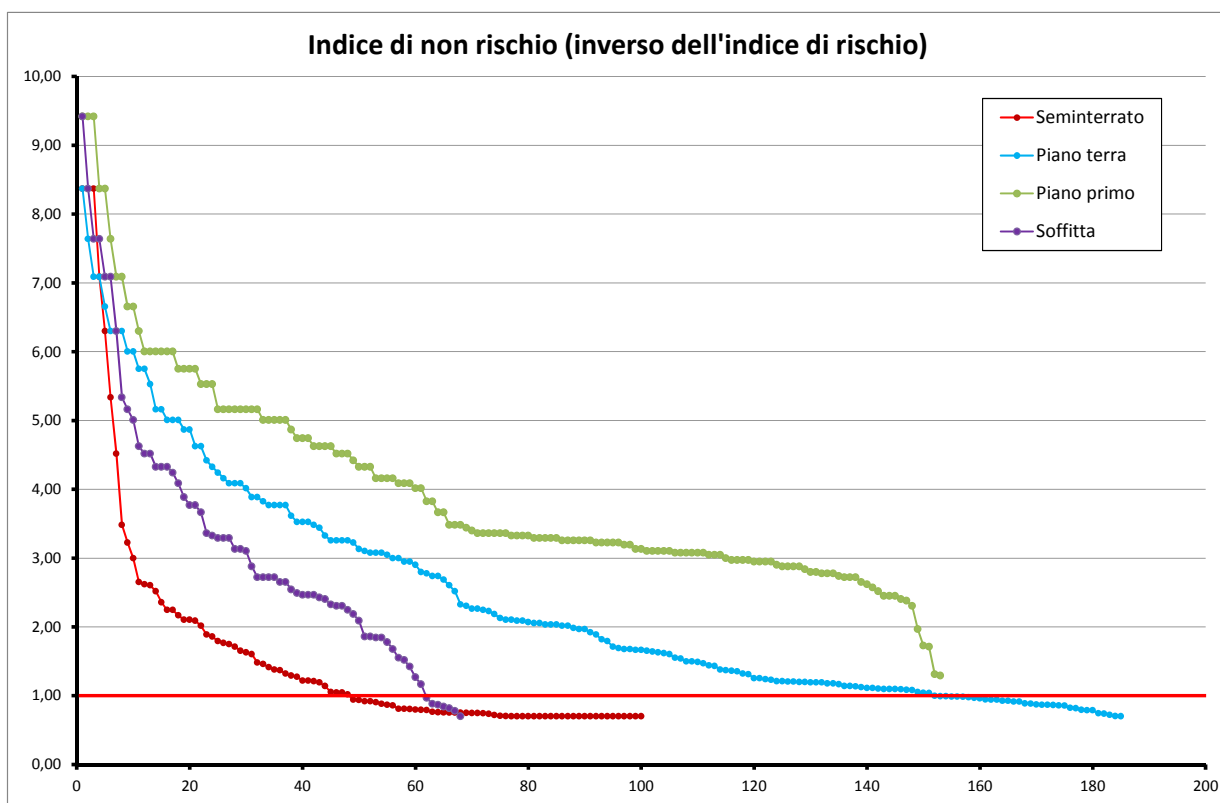
Infine si riporta un grafico contenente il coefficiente di sicurezza di ciascun maschio murario, suddivisi per piano, per lo Stato Limite di Salvaguardai della Vita (verifica sismica). Anche qui, a valori maggiori di 1 corrispondono maschi murari non verificati.

Figura 29: coeff. di sicurezza sismico (inverso dell'indice di rischio) ( $\leq 1 \rightarrow$  verifica superata). In ascisse il n. di elementi.
